**Museu da Cana - Engenho Central de Pontal/Sertãozinho, SP,** Brasil, é uma instituição cultural que congrega um conjunto preservado de edifícios, maquinários, equipamentos e ferramentas originais relativas à produção e processamento da cana-de-açúcar. O Museu é mantido pelo **Instituto Cultural Engenho Central** e tem como proposta promover a preservação, pesquisa, comunicação e valorização das edificações, máquinas e do conhecimento sobre o preparo de produtos a partir da cana-de-açúcar.

O **Museu da Cana** é constituído pelo complexo arquitetônico do **Engenho Central**, formado pela **Usina Schmidt**, edifícios anexos e áreas verdes. Conta também com um significativo conjunto de peças e banguês – engenho de açúcar primitivo, movidos a força animal e hidráulico, datadas do século XVI.

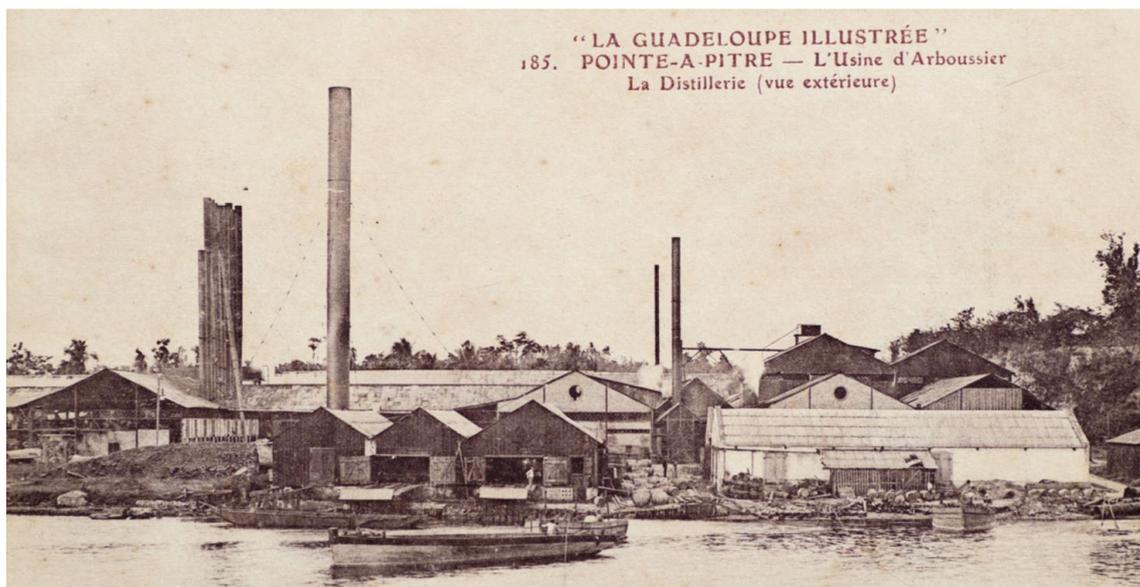
Figura 1. A Usina de Darboussier, em Point-à-Pître. O conjunto de galpões em duas águas revelam a estrutura metálica e o fechamento em tijolos, em primeiro plano temos alguns pequenos galpões em madeira.

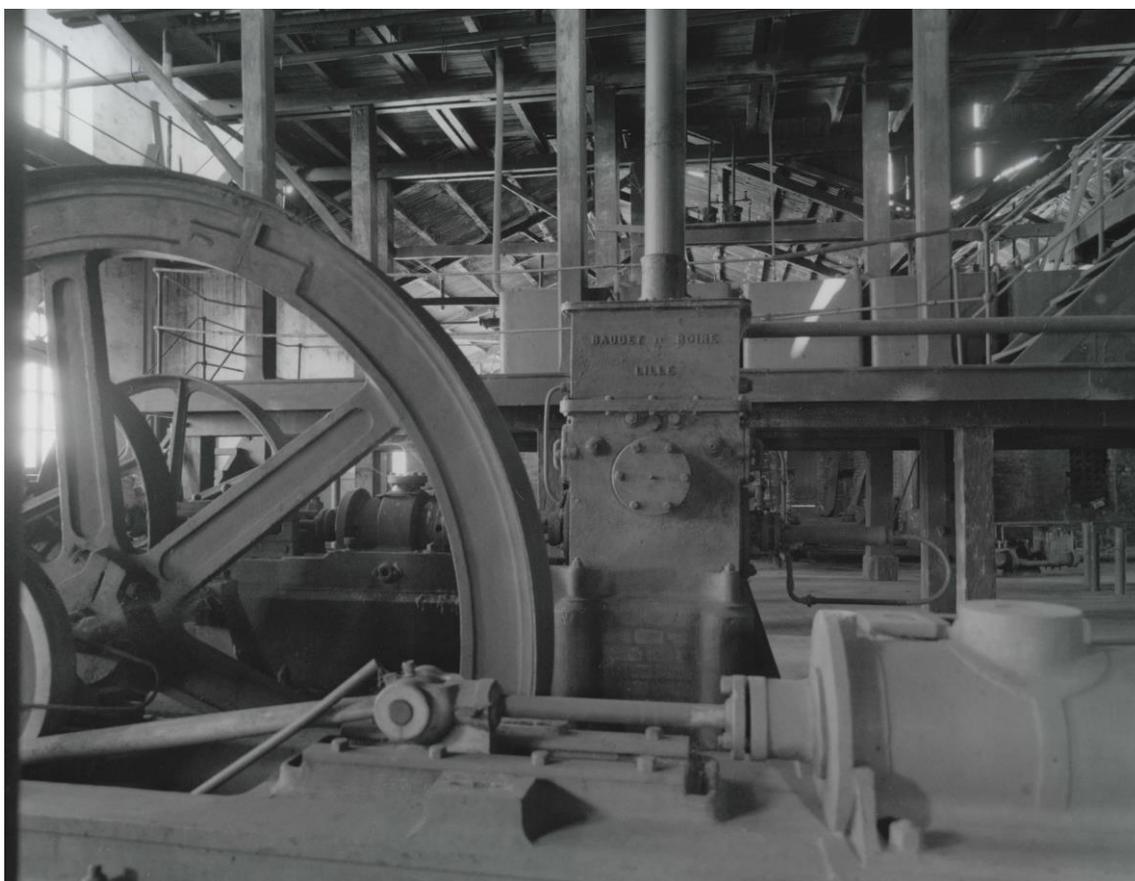
Figura 2: Máquina a vapor Baudet et Boire, possuindo duas volandeiras, existente no edifício de alvenaria do complexo do Engenho Central.  
Fonte: German Lorca, 1968/Acervo do Museu da Cana.

No contexto nacional, o Engenho Central de Quissamã, no Rio de Janeiro, é a primeira estrutura desta categoria construída no Brasil, simbolizando o início da modernização dos sistemas produtivos canavieiros, sua construção é de 1877 e realizada pela empresa francesa Fives-Lille, que teve grande atuação no Brasil, além da construção de Engenhos Centrais, fornecia equipamentos, como no Engenho Central de Piracicaba. O Museu da Cana – Engenho Central possui equipamentos de uma concorrente, a Baudet et Boire, também sediada em Lille, na França.

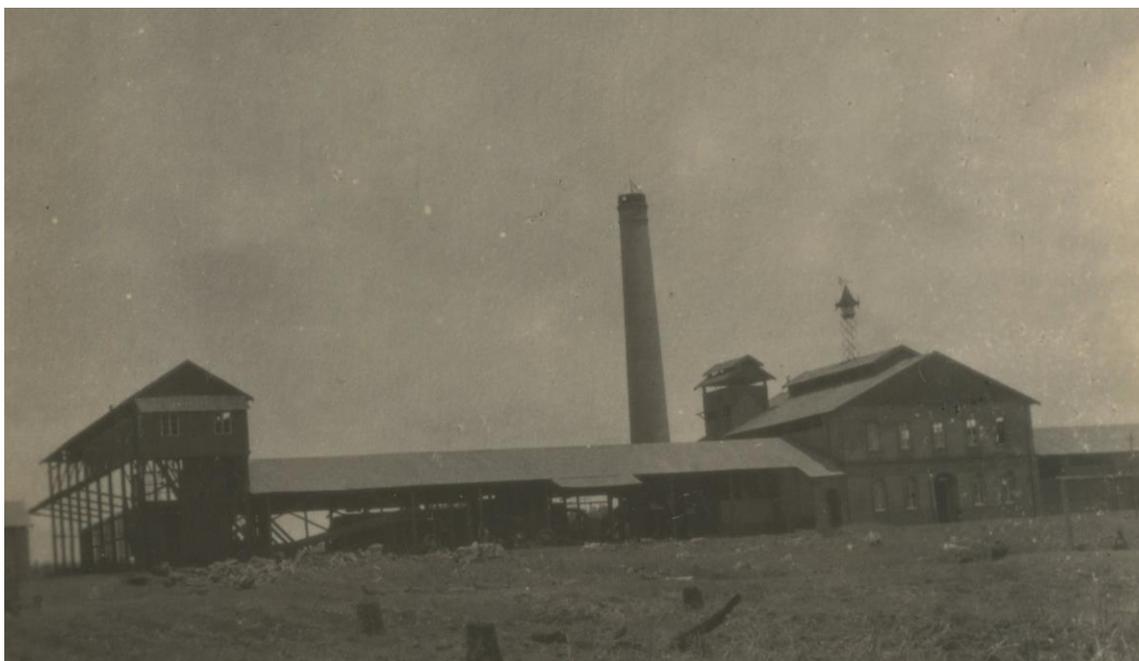
Figura 3: O complexo do Engenho Central, apesar da fotografia não ter dados precisos sobre autoria e data, presumimos que seja do primeiro ou segundo decênio do século XX, percebe-se que o barracão, ao lado esquerdo, é mais estreito do que o atual, além de possuir, em seu interior, uma espécie retângulo cercado com ripas de madeira.

Provavelmente, com a ampliação do plantio e expansão da produção, que acarretou na alteração da cobertura do edifício central, para novos

maquinários e mezaninos, essas obras também devem ter acontecido na recepção da Cana, com o aumento da área de cobertura, expandido para a lateral e inserindo tesouras de telhado com maior largura. Não há uma data precisa desta expansão.
